## Bethlehemkirche Dresden-Tolkewitz / Sanierung 2004 – 2006 in Bildern

Fotos: Ernst-Dietrich Hoffmeister sowie Dieter Großmann und Helmut Walther

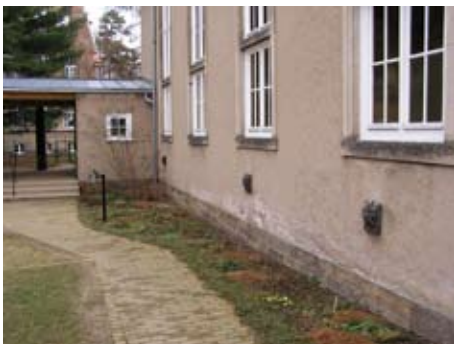
17.01.2004  
Schadhafter Putz, alte Abgasauslässe der Gasheizkörper

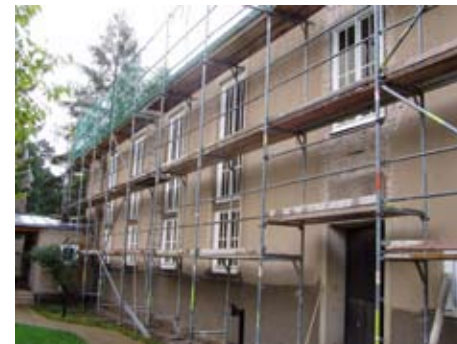
29.09.2004  
Die Fassadensanierung ist im vollen Gange: oben abgeklopfter Putz, unten ist erste Schicht des Reparaturmörtels aufgetragen

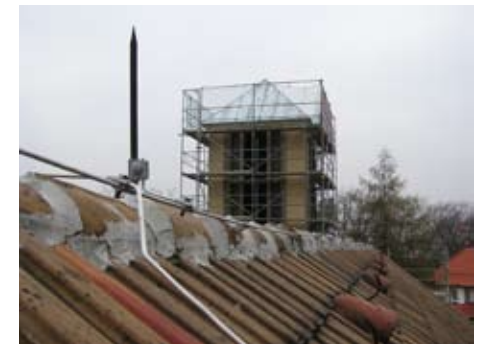
12.11.2004  
Die Blitzschutzanlage ist aus Brandschutzgründen tlw. erneuert und die Vermörtelung der Dachdeckung ist - soweit erforderlich - ausgebessert worden

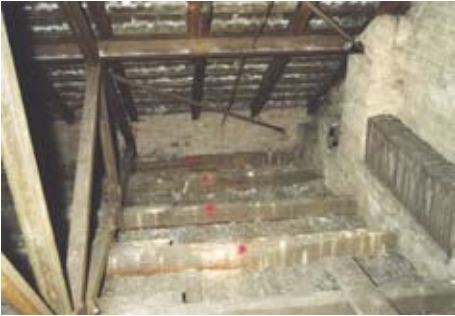
03/2003  
Innendecke über Kirchenschiff, Nordostecke: besonders starker Hausbockbefall an abgehängten Deckenbalken

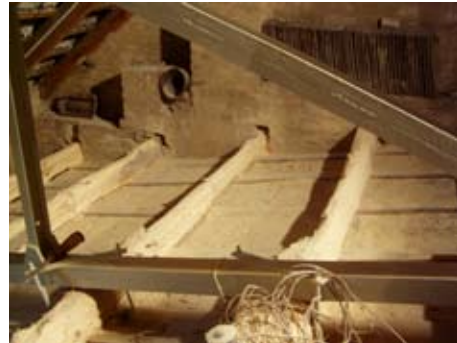
10.11.2004: Sanierung der Holzbalken der Innendecke (Nordost-Ecke): die vom Hausbock befallenen Partien der Holzbalken sind entfernt («bebeilt»), teilweise musste über 50 % des Balkenquerschnitts entfernt werden

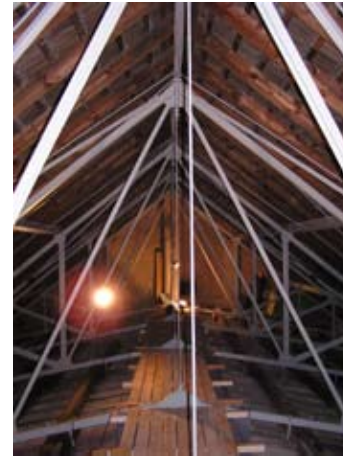
12.11.2004: Sanierung der Innendecke: Korrosionsschutz am Tragwerk erledigt, aus Holzdielen ist ein neuer Laufsteg entstanden, im Hintergrund wird Mineralwolle auf die Innendecke gelegt

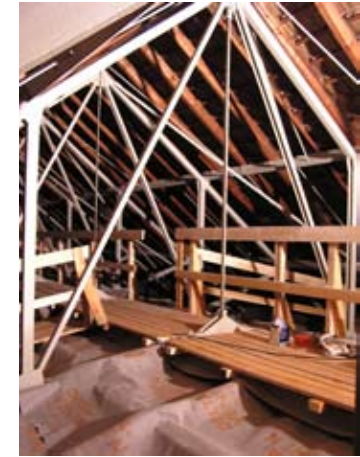
19.11.2004: Innendecke: Laufstege haben inzwischen Schutzgeländer erhalten, vom mittleren Laufsteg zweigen Wartungsstege zu den Dachfenstern ab, die Mineralwolldämmung ist mit Schutzfolie abgedeckt

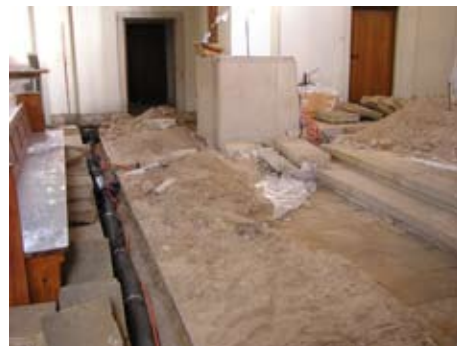
20.10.2004  
Heizschläuche und Elektrokabel sind in einem Graben verlegt

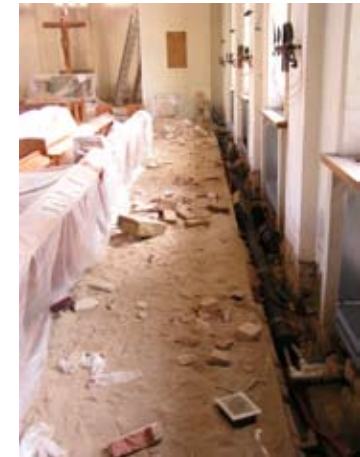
20.10.2004: Die Verlegung der Heizungszuleitungen schreitet voran, gleichzeitig werden Elektrokabel und Lautsprecherkabel im Kanal verlegt, die Travertinsockel sind in Eigenleistung entfernt worden

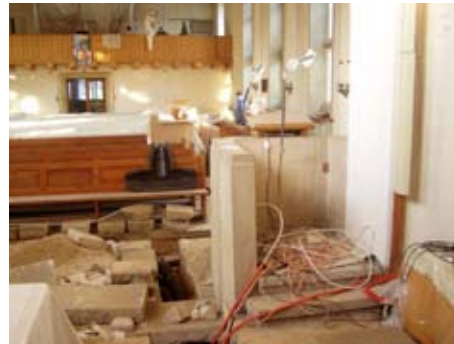
19.10.2004  
Kabelsalat

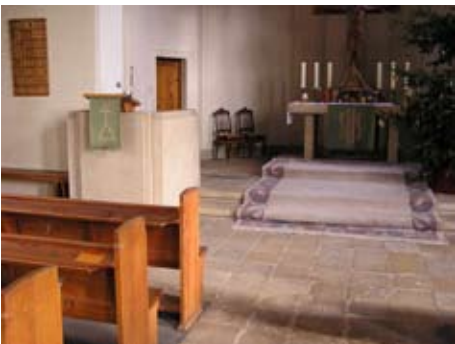
17.01.2004  
Schadhafte Sandsteinplatten

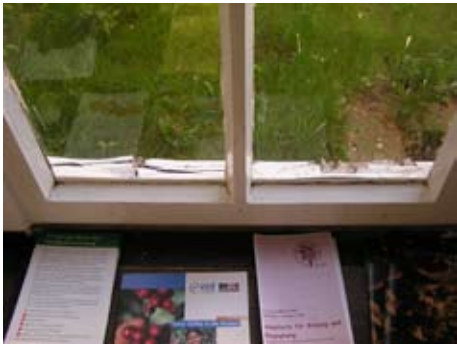
05.06.2005  
Fenster im Kirchenvorraum im alten Zustand

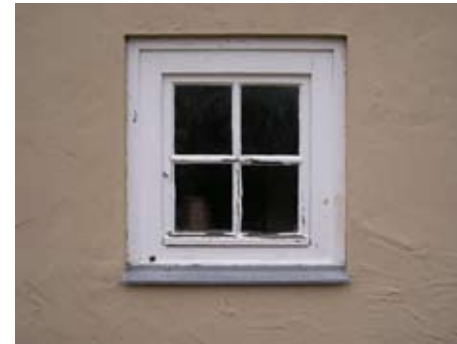
04.02.2005  
WC-Fenster mit deutlichen Schäden

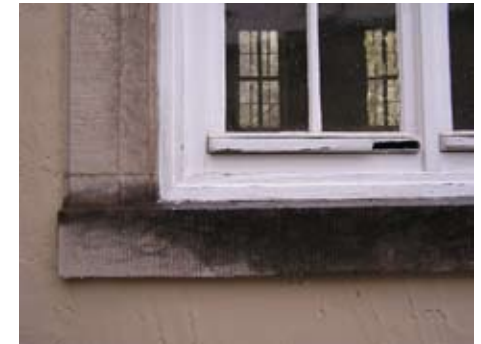
19.11.2004  
Fensterdetail auf der Nordseite. Hier hilft auch kein Überstreichen mehr. Die Rahmen müssen originalgetreu saniert werden. Das schöne Antikglas wird erhalten.

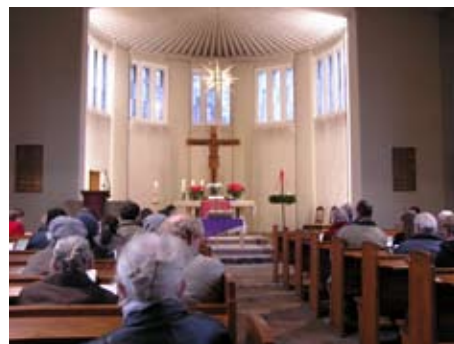
12.12.2004: Die neue Apsisbeleuchtung verdeutlicht die Dringlichkeit weiterer Sanierungsarbeiten im 2. Bauabschnitt (u. a. Sanierung der Fenster, Freilegung der Sandsteinflächen, Malerarbeiten).

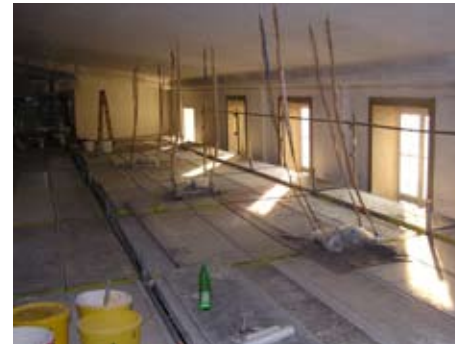
04.07.2005  
Nach Feierabend auf der oberen Arbeitsebene des Innengerüsts; im Vordergrund Gewebband und Spachtelmasse für die Sanierung der Risse

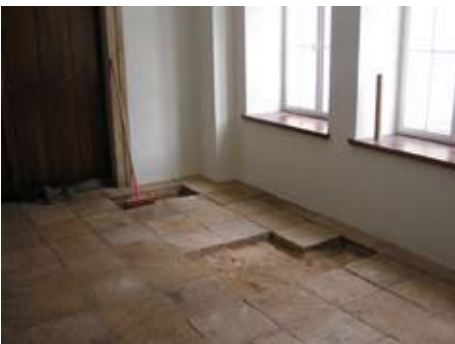
16.03.2006  
Sanierung der Sandsteinplatten im Kirchenvorraum

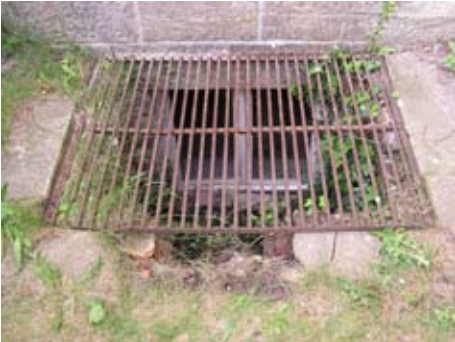
23.05.2006  
Stark baufälliger Kellerschacht

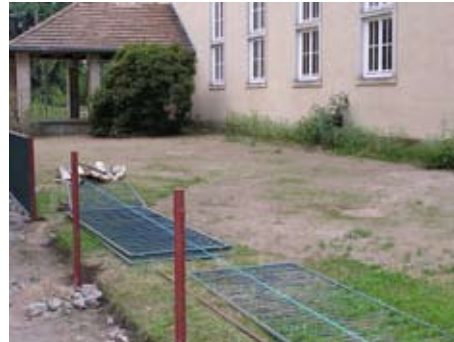
06.07.2006  
Regenwasserversickerung ist fertig, erneuerte Zaunsäulen und alte Zaunfelder vor dem Anstrich
